(Annexe au rapport final)

Détails des projets de restauration des berges
dans le cadre du projet Unis pour la protection des berges du bassin versant

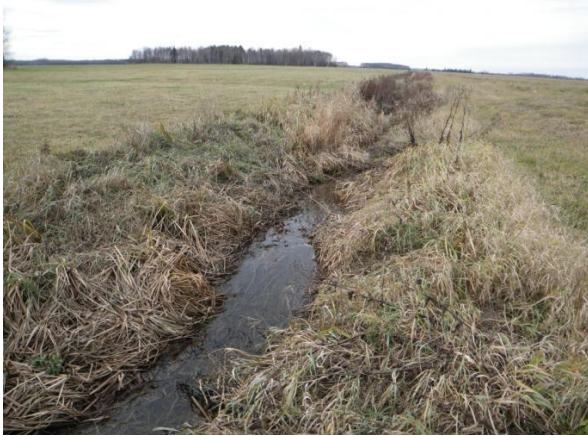
Site avant les aménagements

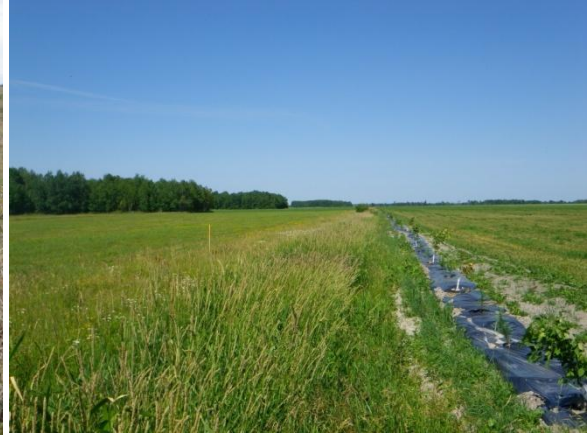
Site après les aménagements

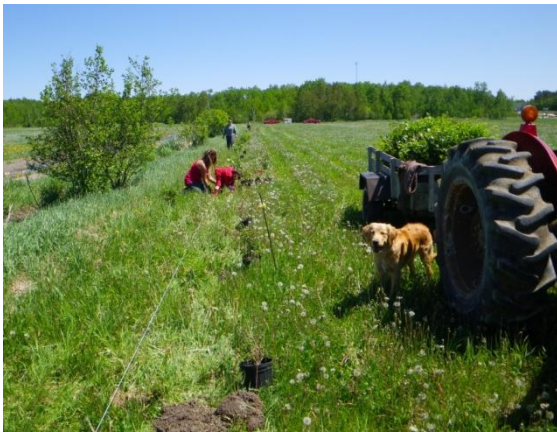
Plantation de la haie d'arbustes

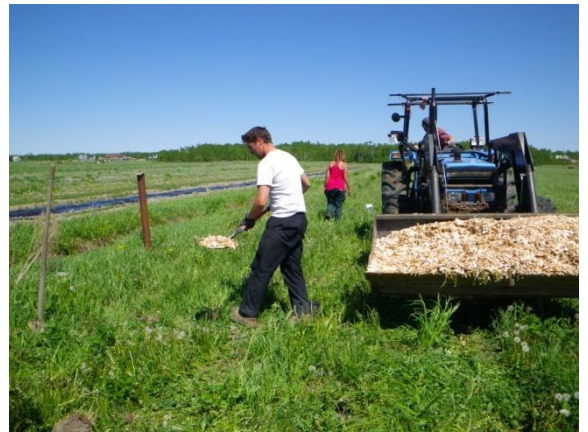
Mise en place du paillis

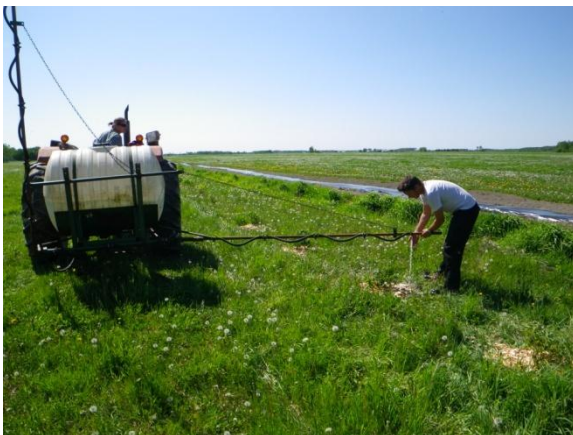
Arrosage des arbustes après plantation

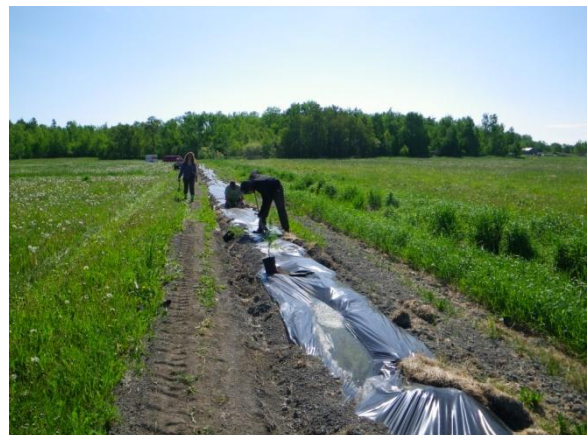
Plantation de la haie brise-vent d'arbres

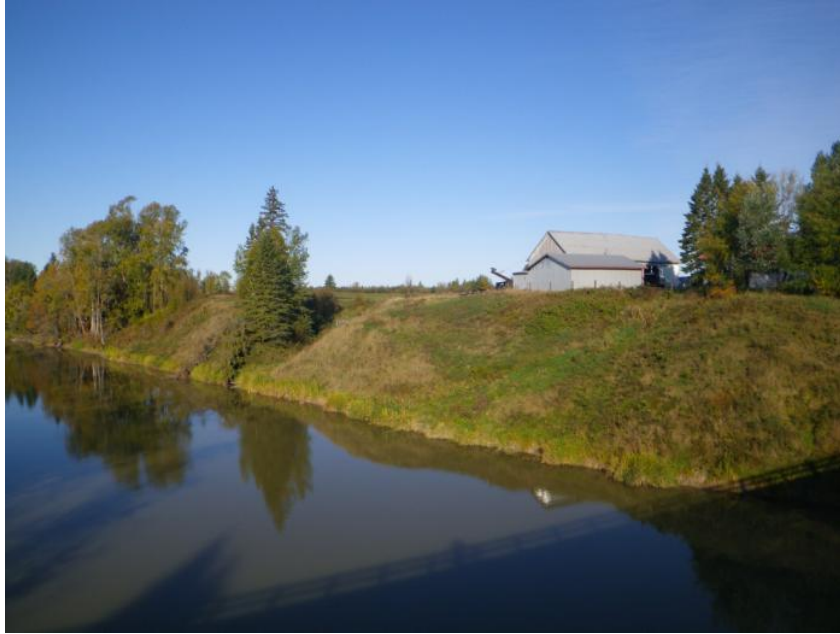
Berge avant les travaux

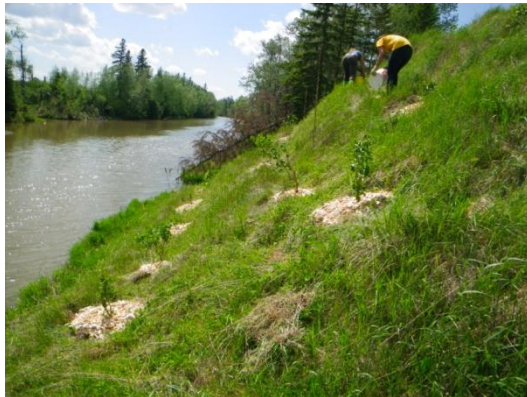
Arbustes plantés dans un secteur abrupt

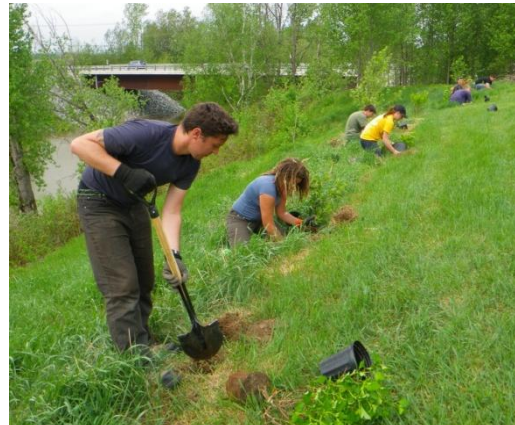
Plantation d'arbustes en haut de pente

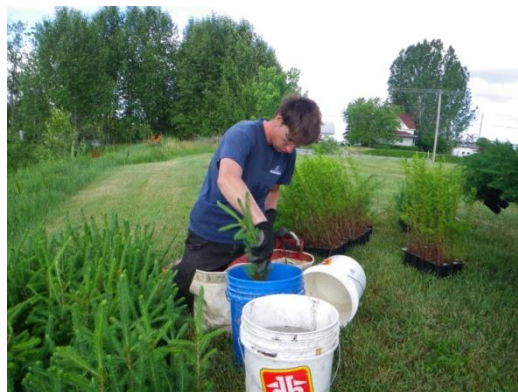
Arrosage des arbres avant plantation

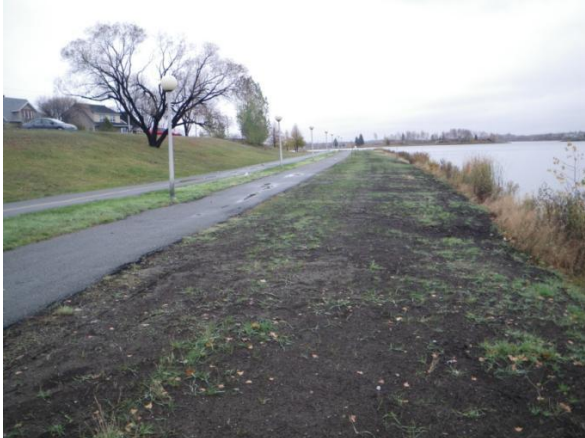
Avant les aménagements

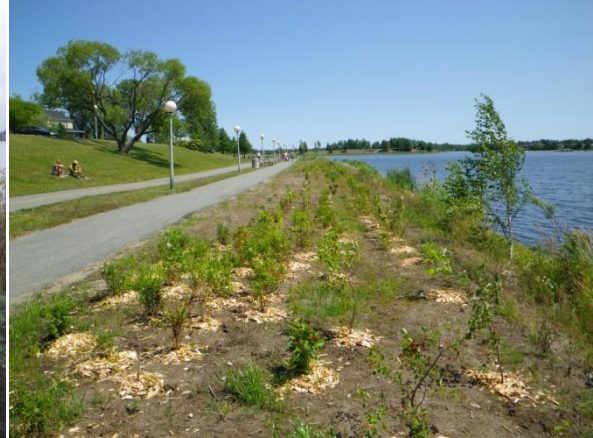
Après les aménagements

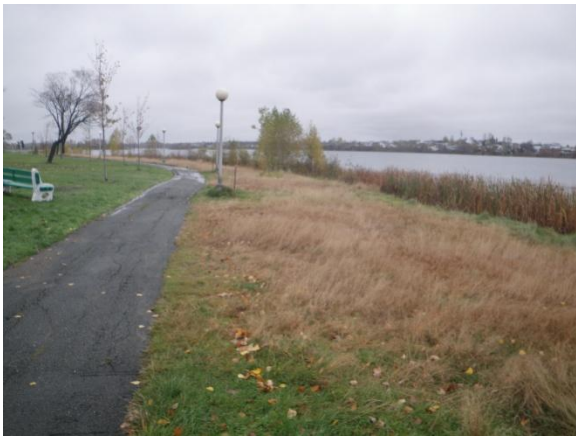
Avant les aménagements

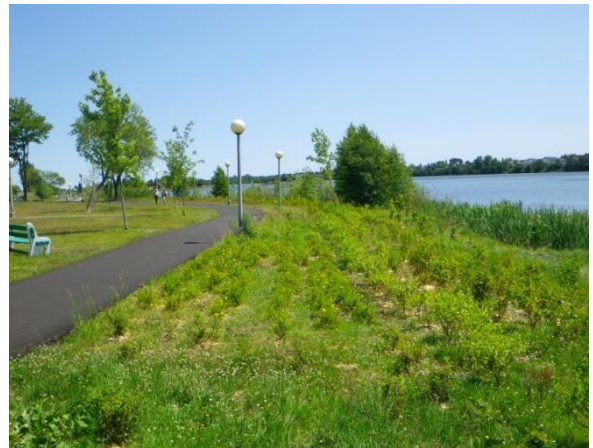
Après les aménagements

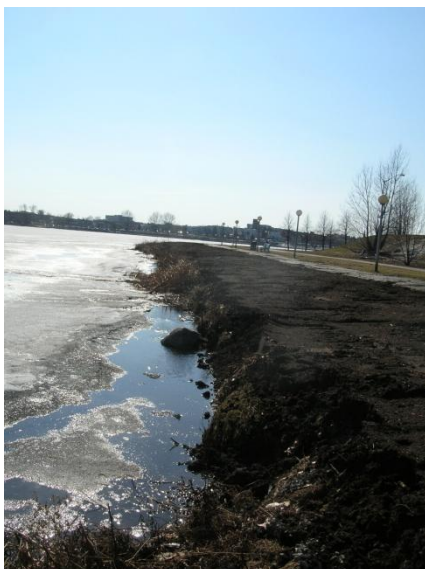
Avant les aménagements

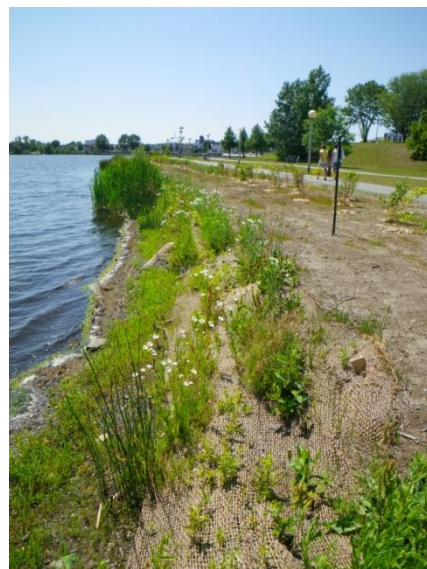
Après les aménagements

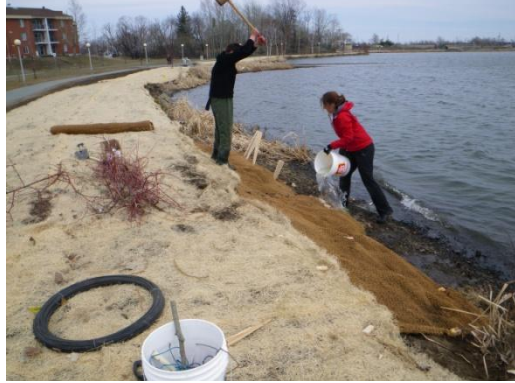
Réalisation de fagots

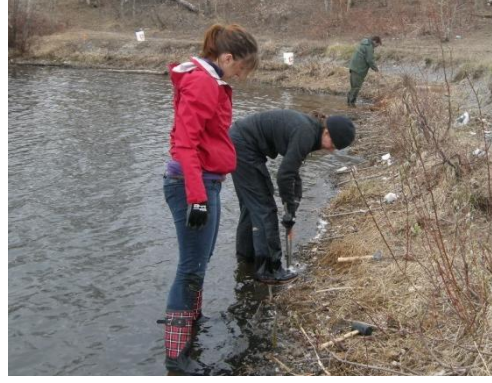
Plantation de boutures

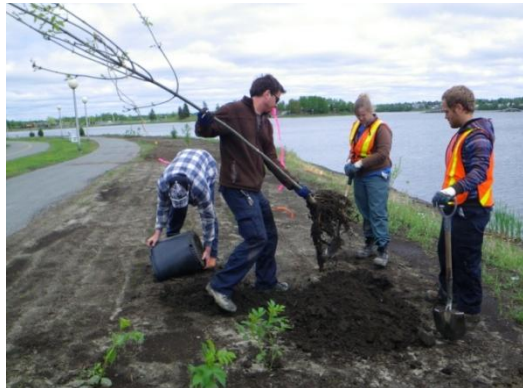
Plantation d'arbres

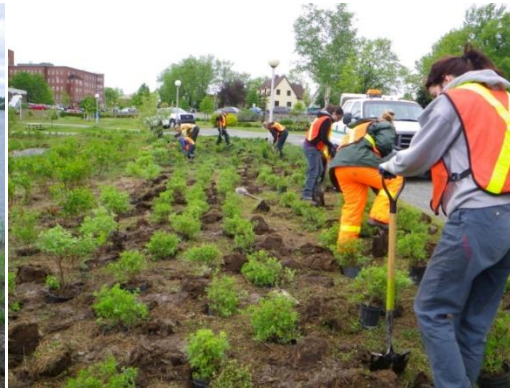
Plantation d'arbustes

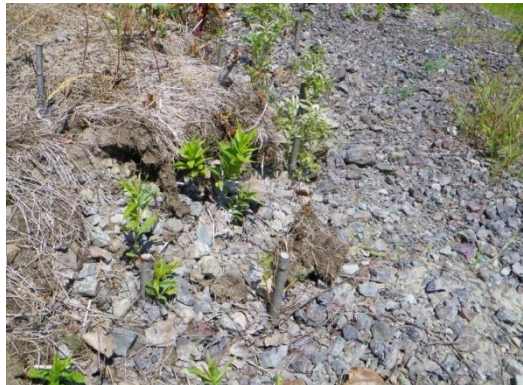
Reprise de boutures de saules 2 mois après la plantation

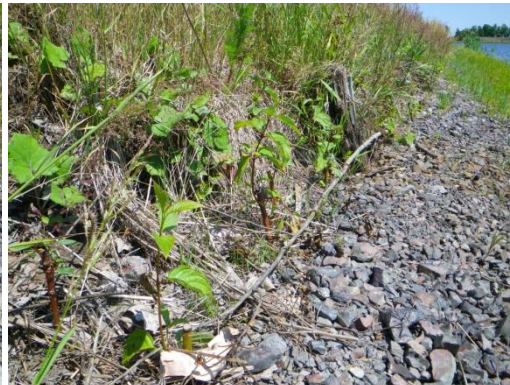
Reprise de boutures de cornouillers 2 mois après la plantation

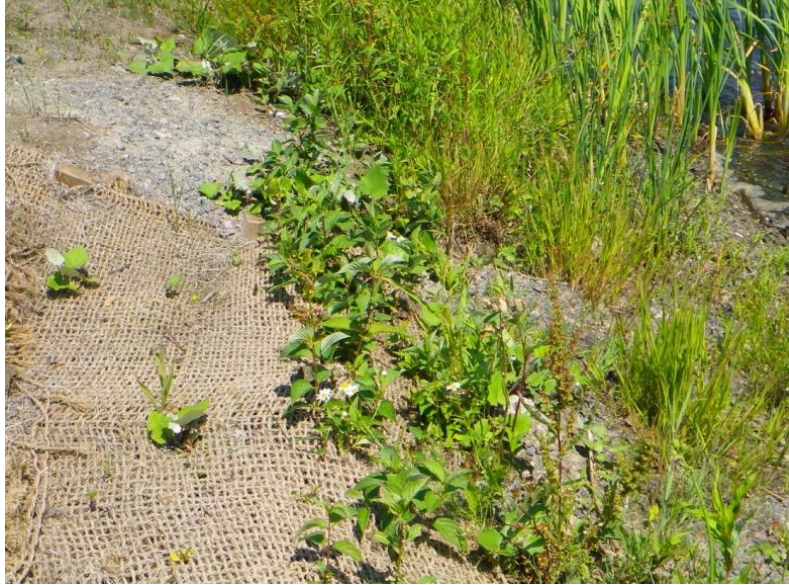
Reprise d'un fagot de cornouillers 2 mois après plantation

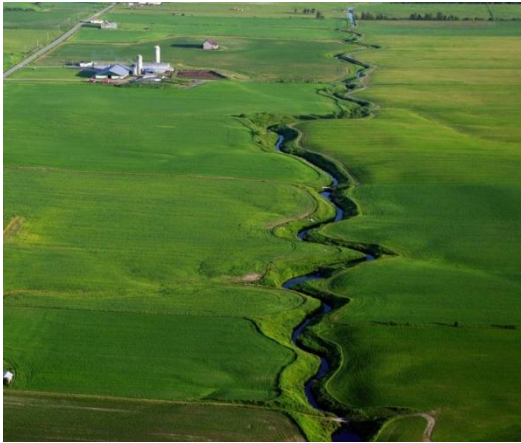
Ruisseau Dufort qui s'écoule sur les terres de la ferme Baril Bon Lait

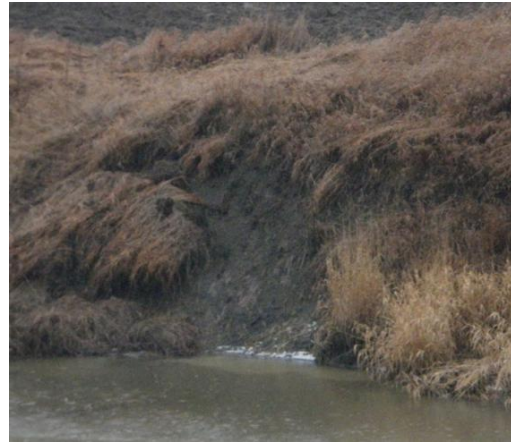
Foyer d'érosion majeur sur la berge

- Plantations de boutures de cornouillers dans les foyers d'érosion et installation de fagots sur 20 m.
- Plantation d'arbustes dans les secteurs sensibles à l'érosion
- Plantation d'arbres sur la superficie de berge restante

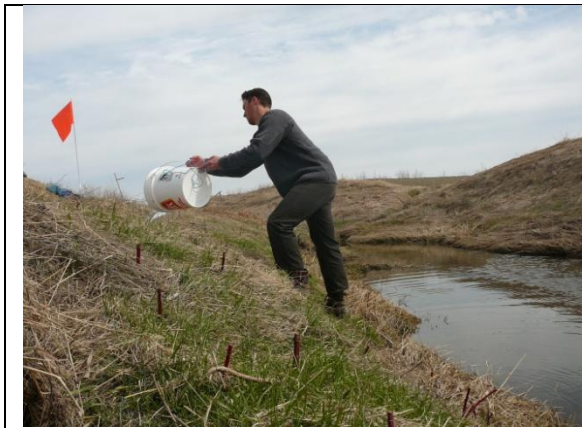
Arrosage des boutures plantées

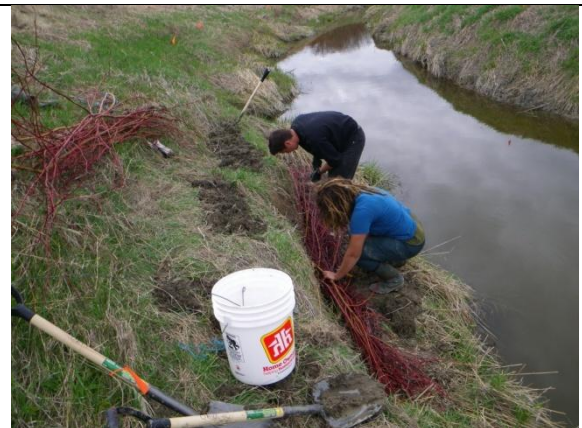
Installation de fagots

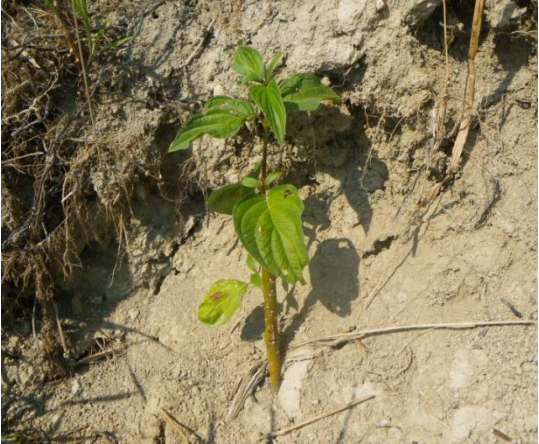
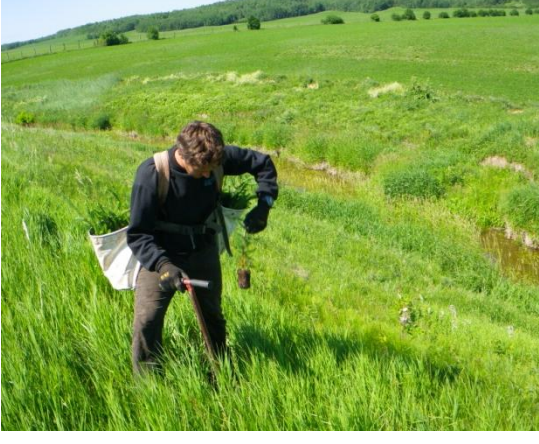
<p>Reprise d'une bouture dans une zone très érodée 2 mois après plantation</p>	<p>Plantation d'arbres</p>

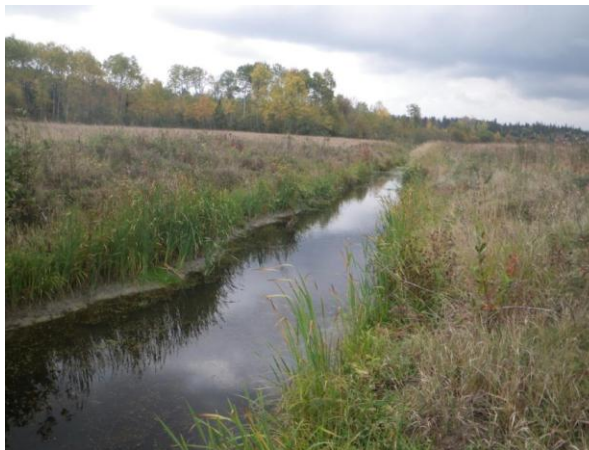
Berge avant les aménagements

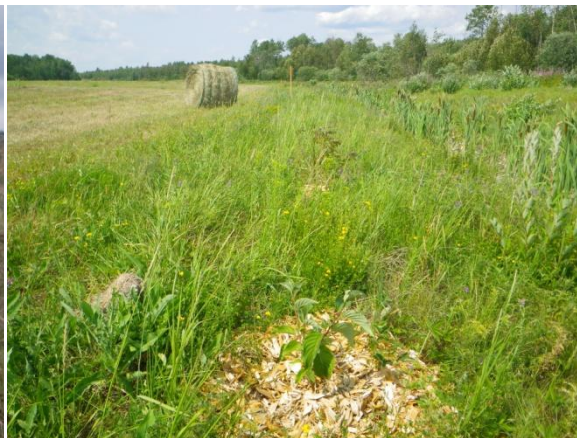
Berge après les aménagements

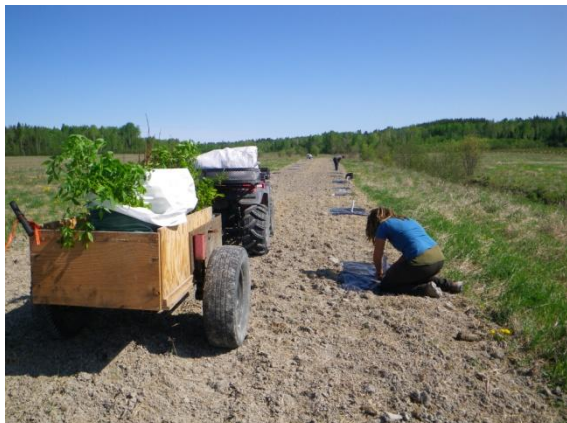
Plantation d'une haie de feuillus nobles

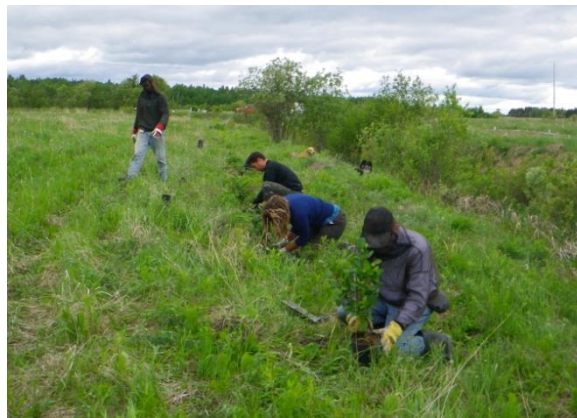
Plantation d'arbustes

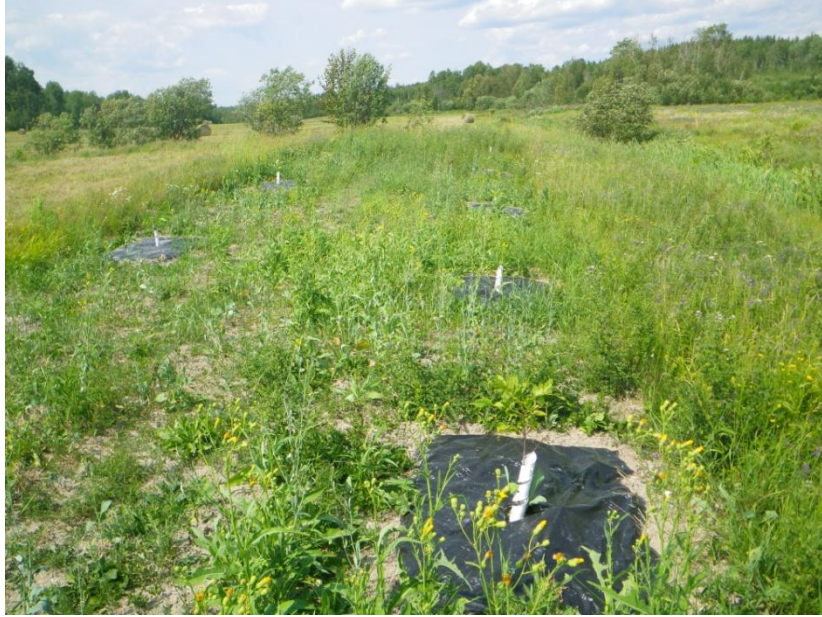
Haie de feuillus nobles 2 mois après la plantation

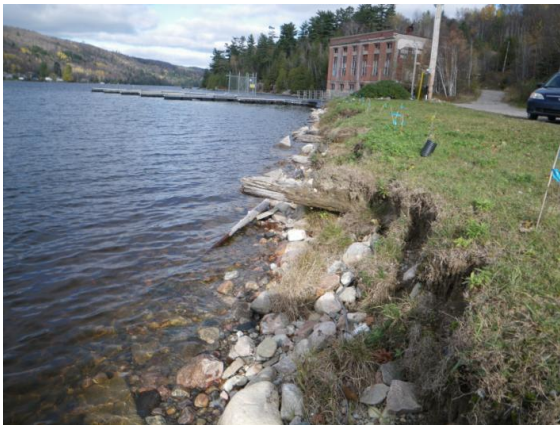
Berge avant les aménagements

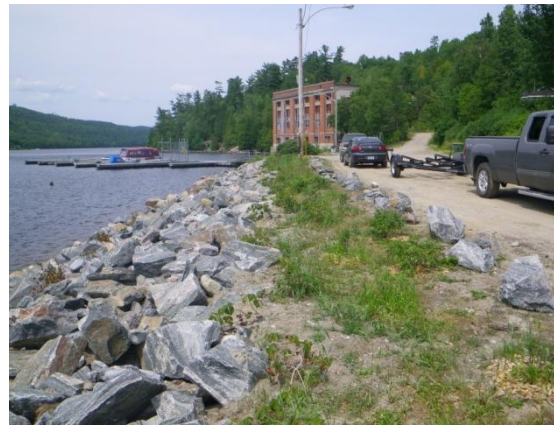
Berge après les aménagements

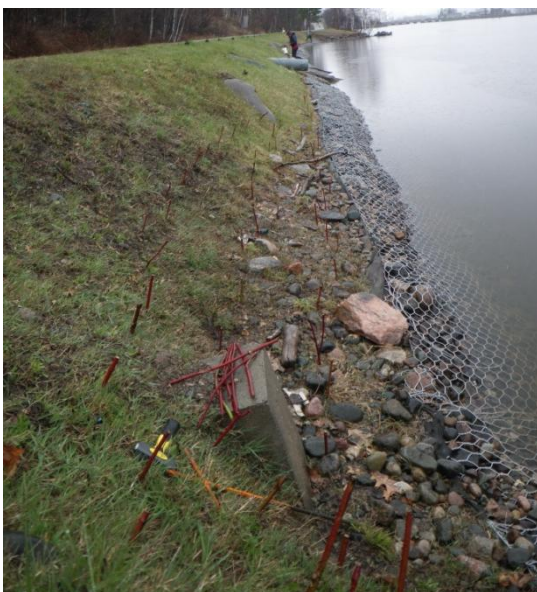
Plantation de boutures

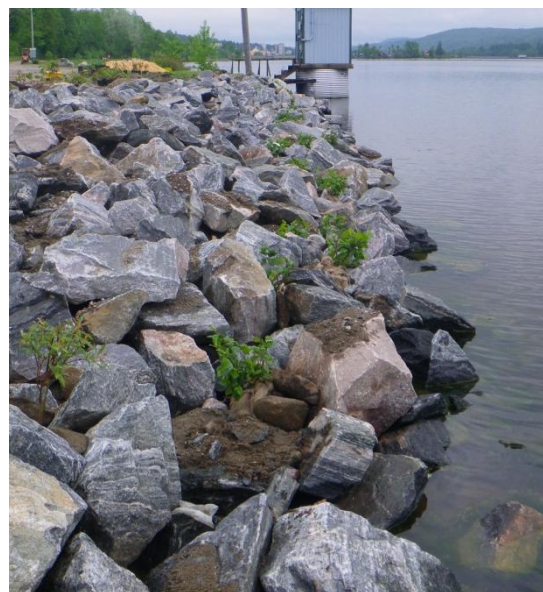
Végétalisation de l'enrochement

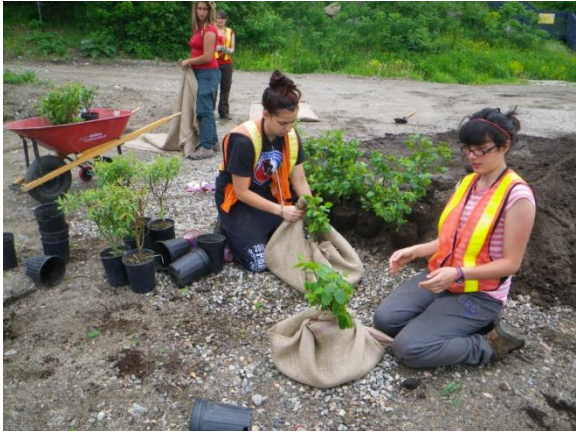
Confection des poches d'aulnes crispés pour la végétalisation de l'engrochement

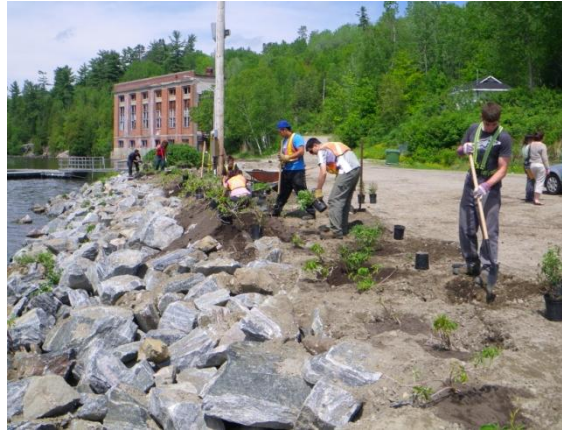
Plantation sur le haut de l'engrochement

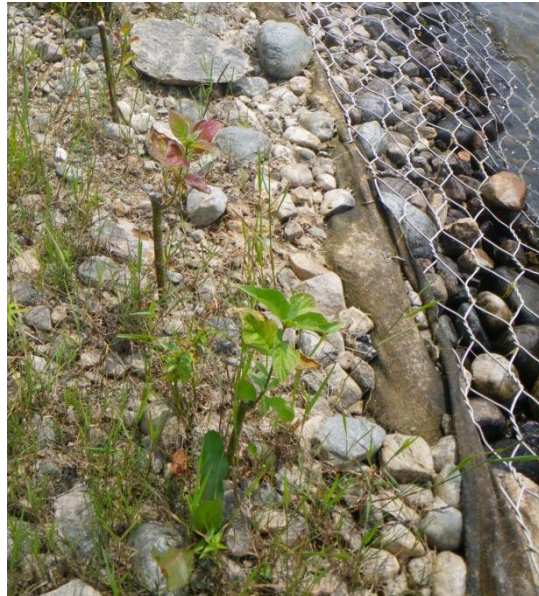
Reprise des boutures de cornouillers 3 mois après la plantation
