PLAN DIRECTEUR DE L'EAU

Diagnostic du bassin versant du Témiscamingue

Organisme
de bassin versant
du Témiscamingue

Version 2011

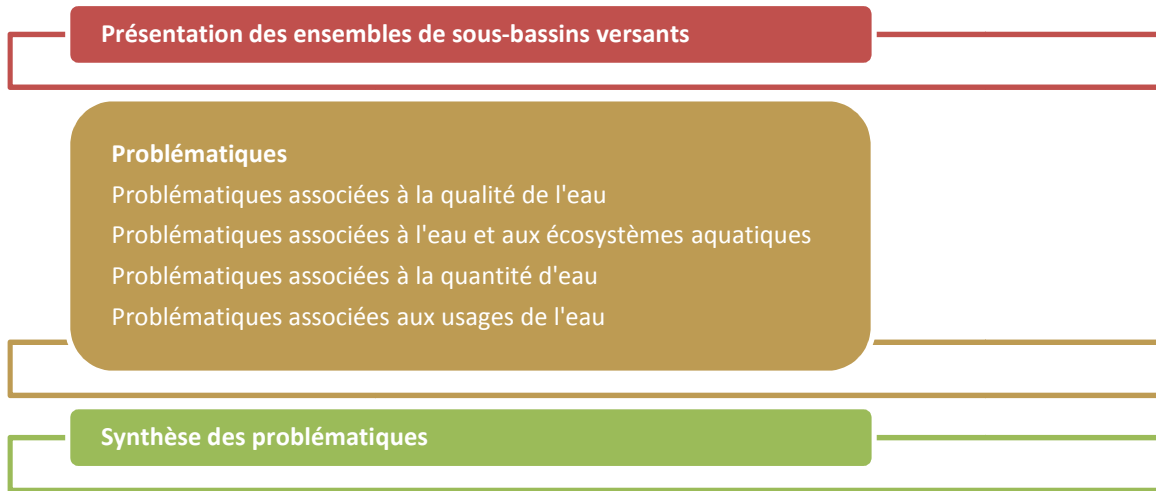
Figure 2 : Sections du Diagnostic

Les problématiques ont été divisées en quatre (4) catégories, soit les problématiques qui sont directement reliées à la **qualité de l'eau**, les problématiques reliées à l'eau et aux **écosystèmes aquatiques**, les problématiques reliées à la **quantité d'eau** et enfin, les problématiques associées aux **usages de l'eau** (Figure 2).

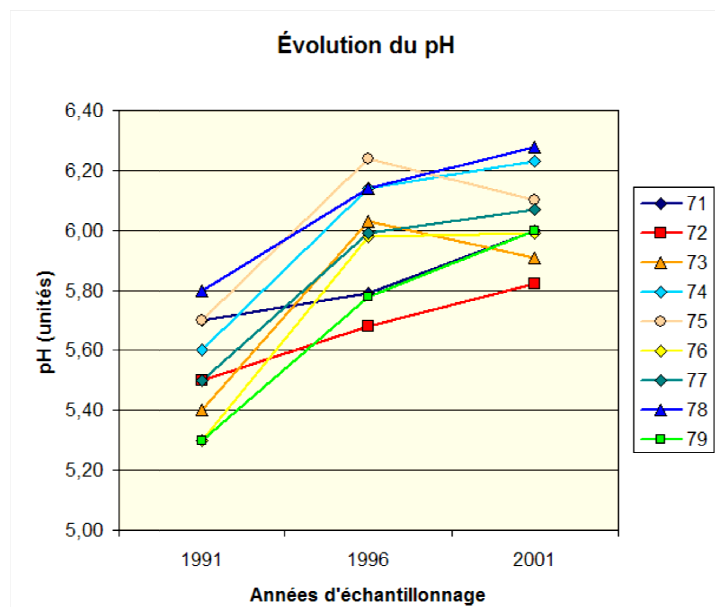
Figure 19 : Évolution du pH sur les lacs d'eau claire de la région de Belleterre au Témiscamingue

une récupération de leur pH entre 1991 et 1996 qui s'est poursuivi en 2001 (Figure 19) (Dupont, 2004). Cette récupération physico-chimique et biologique a permis d'atteindre des seuils acceptables pour permettre le retour du doré jaune (Dupont, 2004). Cette partie de l'étude se limite cependant à ces neuf (9) lacs.
